## HIERARQUIZAÇÃO DAS MORADIAS EM SITUAÇÃO DE RISCO GEOMORFOLÓGICO ASSOCIADO À DINÂMICA FLUVIAL NA VILA URLÂNDIA, SANTA MARIA – RIO GRANDE DO SUL<sup>1</sup>

Na cidade de Santa Maria a ocorrência de acidentes geomorfológicos está associada, predominantemente, à dinâmica fluvial: inundações e erosões de margens de drenagem. Das áreas da cidade atingidas por estes processos, a vila Urlândia é a que apresenta o maior número de ocorrências e de moradias em risco. Neste contexto, este trabalho teve por objetivo a identificação e hierarquização das moradias com risco geomorfológico na vila Urlândia, na cidade de Santa Maria-RS. A vila Urlândia situa-se na planície aluvial do arroio Cadena e de dois de seus afluentes da margem esquerda. Constitui-se em uma área predominantemente plana, assentada em um substrato formado por depósitos fluviais de várzea, constituídos por materiais inconsolidados e com o lençol freático próximo da superfície. Com relação aos procedimentos metodológicos, a primeira etapa deste trabalho consistiu na identificação das áreas susceptíveis a processos de dinâmica superficial. A susceptibilidade foi estabelecida a partir das características físicas da área, associ

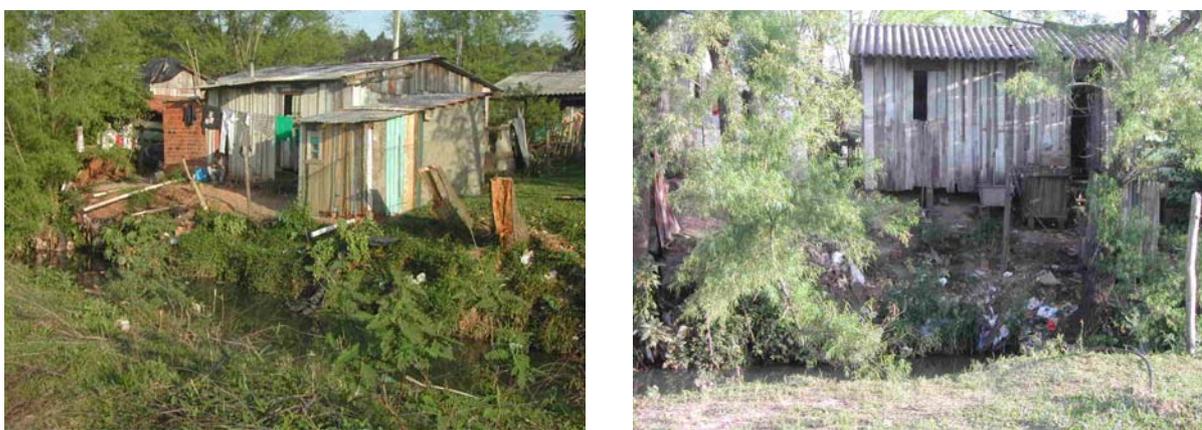
Os problemas mais sérios de erosão de margem e inundação ocorrem junto ao arroio Cancela, na porção sul da vila. Nesta área estão localizadas 39 moradias que se situam muito próximas do arroio, a uma distância normalmente inferior a 3 metros e possuem um padrão de ocupação muito baixo (Figura 4).

Figura 4: Moradias situadas nas margens do arroio Cancela e sujeitas a processos de inundação e de erosão de margem.

As moradias situadas nesta porção da vila possuem área construída, geralmente, inferior a 25 m<sup>2</sup>, com material de baixa qualidade, sendo estruturalmente muito frágeis. As intervenções para proteção das margens do arroio dos processos erosivos são realizadas, em sua maioria, com muros de pneus, depósitos de entulho e lixo nas margens do arroio e com aterros utilizando material de “bota-fora”. A baixa capacidade que a população desta porção da vila possui de intervir junto ao arroio, no sentido de proteger os terrenos da erosão, aumenta o risco a que as moradias estão expostas.

Além disso, o arroio Cancela, nesta porção da vila, possui pouca profundidade e encontra-se bastante assoreado. Os barramentos existentes em vários locais do arroio são responsáveis pelo entulhamento do canal, além de barrar o escoamento normal da água. Estes fatores fazem com que a capacidade de escoamento seja reduzida, aumentando a possibilidade de transbordamento e de inundação das margens.

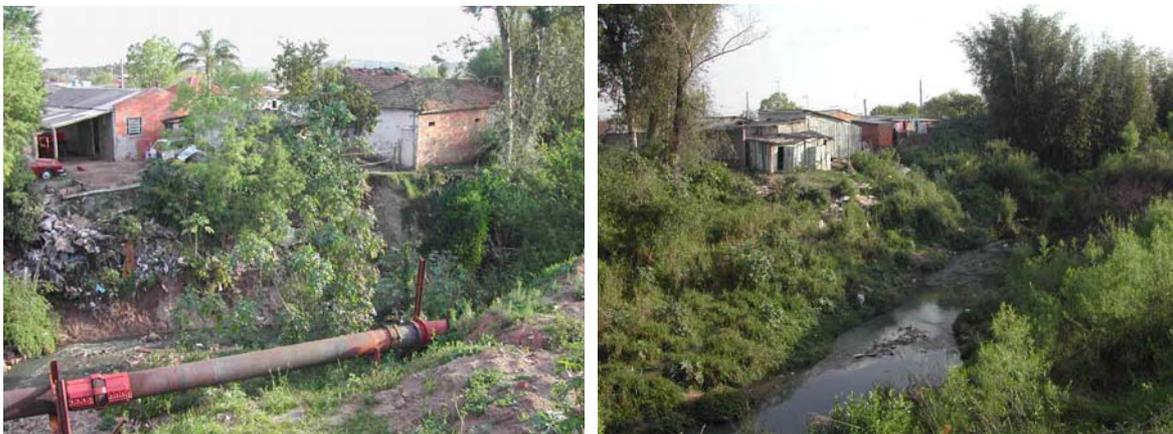
Hospital passou por um aceleramento do processo de erosão de suas margens devido ao aumento da velocidade e do volume de água decorrente de canalizações e retificações realizadas em trechos à montante. Este processo foi responsável pelo acelerado alargamento e aprofundamento de seu leito (Figura 5).

Figura 5: Moradias situadas nas margens do arroio Sanga do Hospital, que teve seu leito alargado e aprofundado devido a reativação dos processos de erosão de margem.

As moradias situadas nesta porção da vila apresentam padrão de ocupação melhor do que as situadas nas margens do arroio Cancela, anteriormente descritas. Dessa forma a capacidade de intervenção dos moradores para proteção das margens é maior e o risco é amenizado. A proteção dos terrenos e das moradias contra erosão é realizada, principalmente com a construção de aterros com material de “bota-fora” e o entulhamento das margens com lixo e pedras soltas.

O risco de inundação destas moradias é menor do que as situadas nas margens do arroio Cancela, devido a maior profundidade e largura do leito, que conferem ao arroio maior capacidade de escoamento. Entretanto, a proximidade de algumas moradias ao canal faz com que, em eventos extremos, possam ser atingidas pelo transbordamento do arroio.
