ANÁLISE DE ÁREAS DE RISCO GEOMORFOLÓGICO EM SANTA MARIA-RS: O CASO DO MORRO CECHELA

Ana Paula DAL'ASTA¹
Bernadete Weber RECKZIEGEL²
Luis Eduardo de Souza ROBAINA³

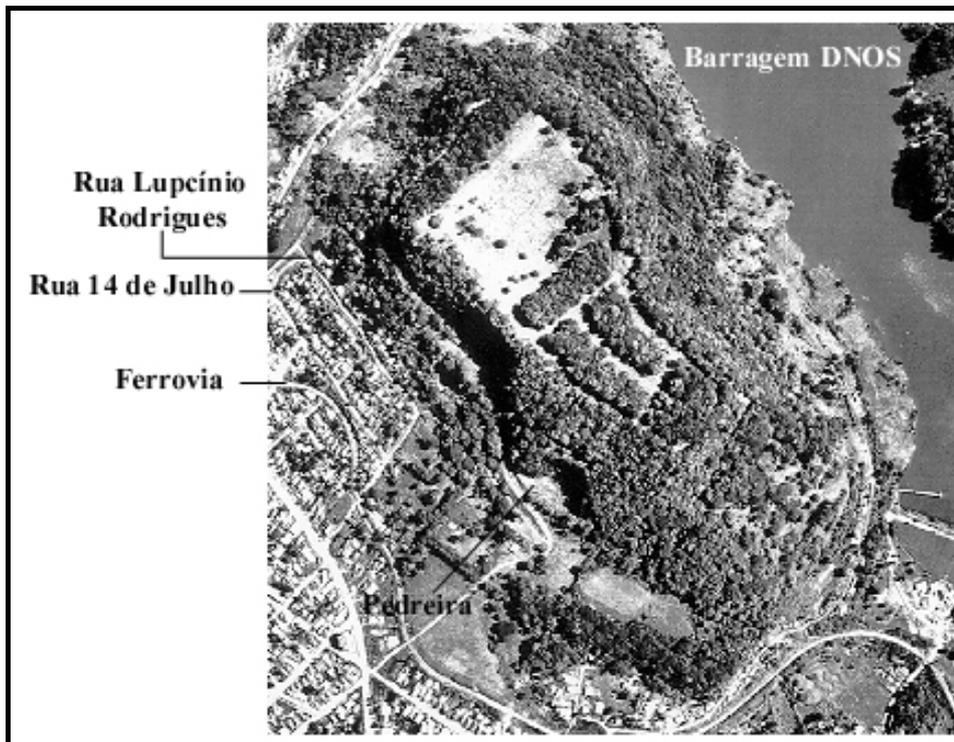
A Figura 2 apresenta a fotografia aérea do morro Cechela do ano de 1991, onde pode-se observar na vertente sudoeste a feição de corte deixada pela pedreira e o início da ocupação urbana. Também pode ser observada a retirada da vegetação original no topo do morro.

Figura 2: Fotografia aérea do Morro Cechela de 1991.

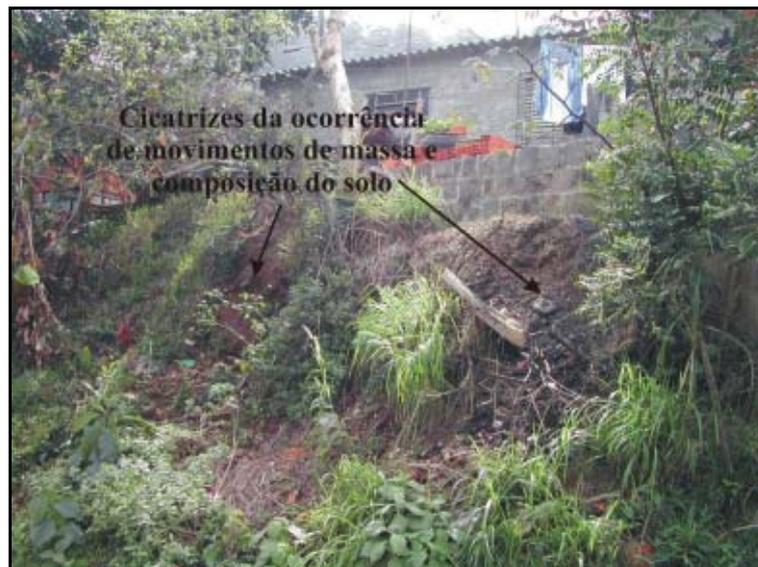
Para a construção da estrada de ferro que passa na base do morro foi realizado um corte na vertente com uma altura aproximada de 5 metros.

Nesse local, a ocupação se estabeleceu muito próxima do corte, sendo que as casas, num total de quatro, estão situadas à apenas 1 metro de distância. Devido a isso estão em situação de risco de escorregamento do talude sobre a qual encontram-se assentadas.

A existência de cicatrizes de escorregamento comprovam a possibilidade de ocorrência de movimentos de massa localizados em algumas porções do talude e evidenciam a situação de risco a qual a população está exposta.

A vegetação existente não oferece sustentação ao solo, que é pouco coeso, composto de arenito com solo transportado. A grande quantidade de lixo depositado ao longo do talude também aumenta o risco de escorregamento.

Na Figura 3 pode ser observado os sinais da ocorrência de pequenos escorregamentos de terra junto ao talude de corte da ferrovia. Também pode ser visualizado o aspecto da cobertura vegetal de pequeno porte. Cabe destacar também a proximidade da residência com o corte.

Figura 3: situação de risco junto ao corte da ferrovia

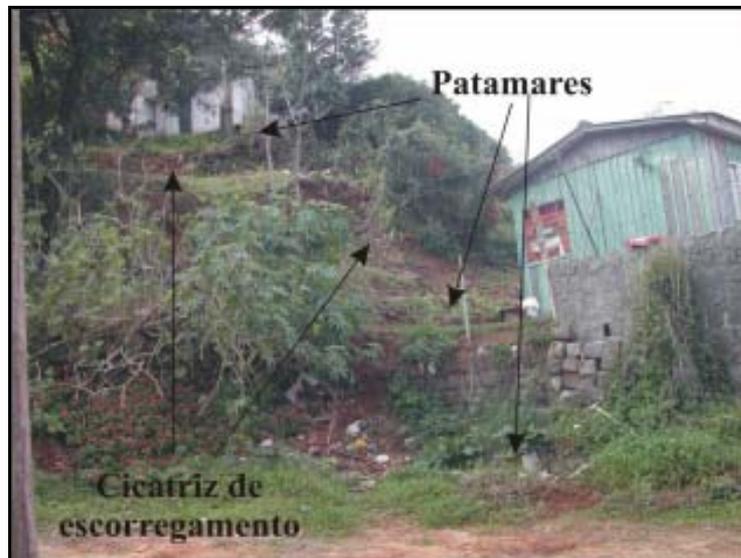
Nesta área devido à acentuada declividade da vertente, as moradas foram implantadas em patamares, através do seccionamento da vertente, ocasionando, dessa forma, a alteração da geometria da encosta e a remoção da cobertura vegetal e da camada superficial do solo. Com isso há o aumento da possibilidade de ocorrência de movimentos de massa localizados. Além disso, foram observados em alguns cortes trincas que, quando preenchidas com água, podem levar à ruptura do talude.

Outro fator que acentua o risco nesta área é que grande parte das moradias está construída sobre substrato formado de material de rejeito da pedreira. Este material, inconsolidado, é altamente instável, devido à heterogeneidade de seus constituintes, podendo apresentar desde porções de solo até blocos de rocha.

Os cortes implantados para a construção das moradias nesta área foram realizados pelos próprios moradores quando ocuparam a área, muitas vezes sem um acompanhamento técnico adequado, aumentando, a possibilidade de escorregamentos.

Em algumas moradias o risco de escorregamento é duplo, podendo ocorrer tanto no talude localizado atrás dela, como no patamar em que está assentada. Na Figura 4 pode-se observar os patamares formados pelo corte do terreno e cicatrizes de escorregamento no corte localizado atrás da moradia situada no patamar inferior.

Figura 4: Patamares com moradias e cicatrizes de escorregamento.

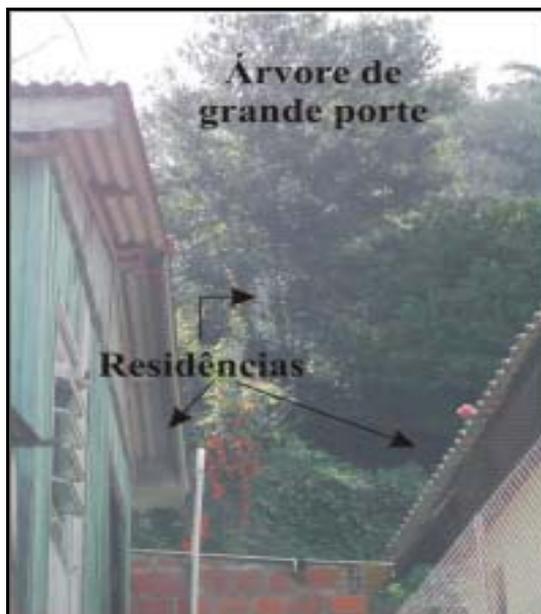
Outra situação de risco na meia encosta associa-se à possibilidade de tombamento de árvores e deslocamento de blocos que podem atingir as moradias. A retirada da maior parte da vegetação acelerou os processos erosivos, que expõem as raízes de árvores e descalçam blocos de rocha que podem ser instabilizados.

Além disso, as moradias construídas muito próximas dos taludes apresentam risco de escorregamento, podendo atingir as que estão construídas no nível inferior. Neste caso encontram-se três moradias em situação de risco que podem ser visualizadas na Figura 5.

Figura 5: Vegetação de grande porte com risco de tombar e atingir as moradias.

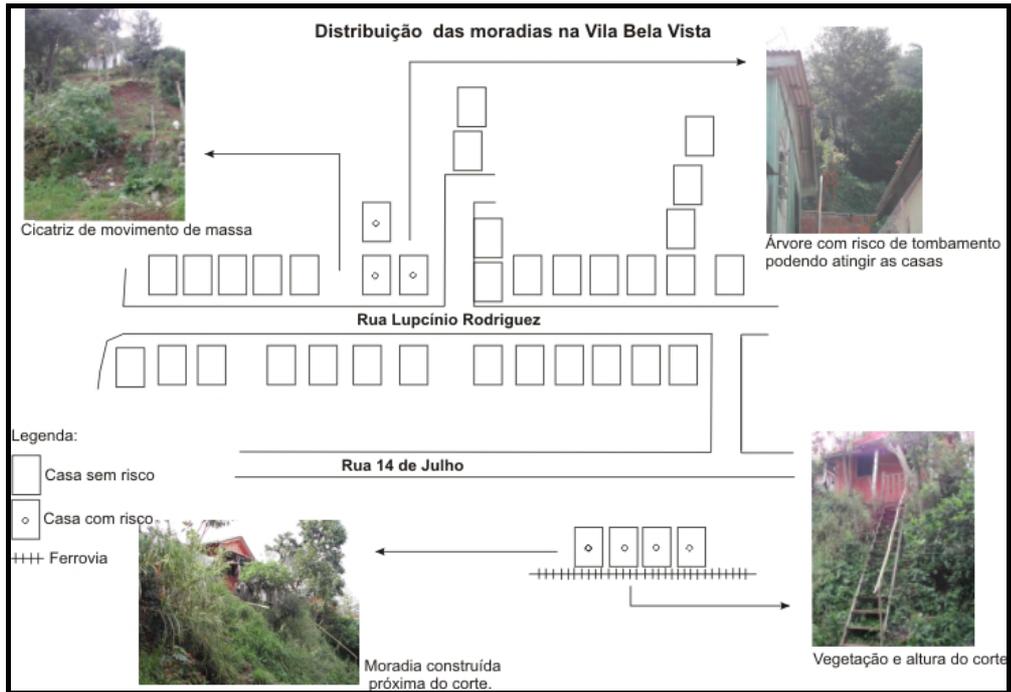
ANEXO 1

Do total de 38 moradias na Vila Bela Vista, sete estão em situação de risco elevado. Dessas sete, quatro estão situadas junto ao corte da ferrovia, na base do morro, e as outras três na meia-encosta do morro. As moradias em risco elevado estão representadas no croqui (Anexo 1).

Croqui com distribuição das moradias na Vila Bela Vista.
