XI SILUBESA

Simpósio Luso-Brasileiro de Engenharia Sanitária e Ambiental

III-054 – RECALQUES EM RESÍDUOS SÓLIDOS DISPOSTOS NO ATERRO SANITÁRIO DE BELO HORIZONTE

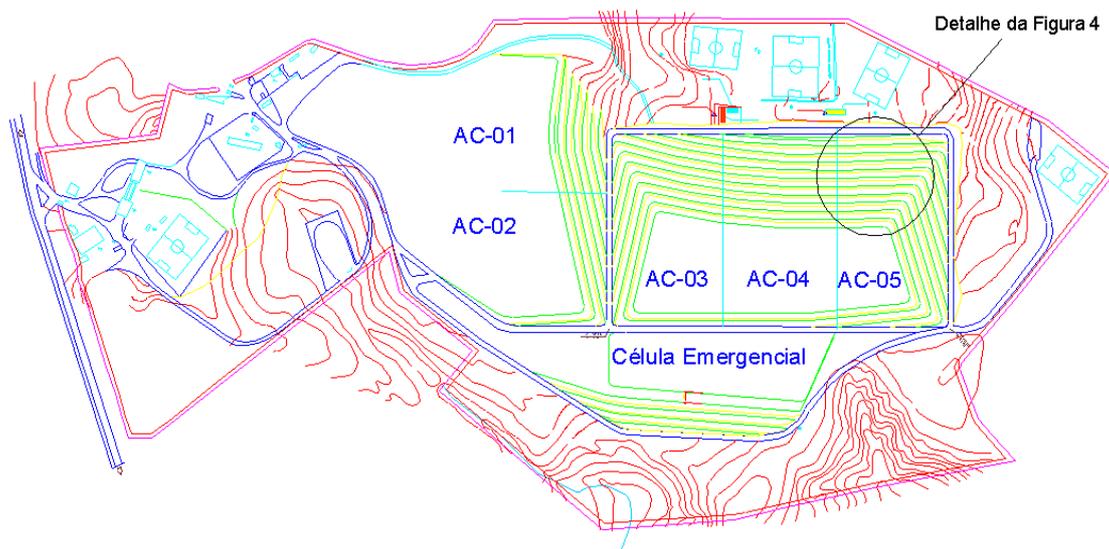
Figura 1 – Lay-Out geral da CTRS da BR-040

O estudo vem sendo desenvolvido no Aterro Sanitário de Belo Horizonte – MG, que integra a CTRS da BR-040 e está em operação desde 1975. A CTRS ocupa uma área de 132,00 hectares e se localiza na região Noroeste do município de Belo Horizonte. A Figura 1 apresenta o Lay-Out Geral da CTRS da BR-040 previsto em projeto e a Figura 2 mostra uma vista geral do talude das Células AC-03, AC-04 e AC-05.

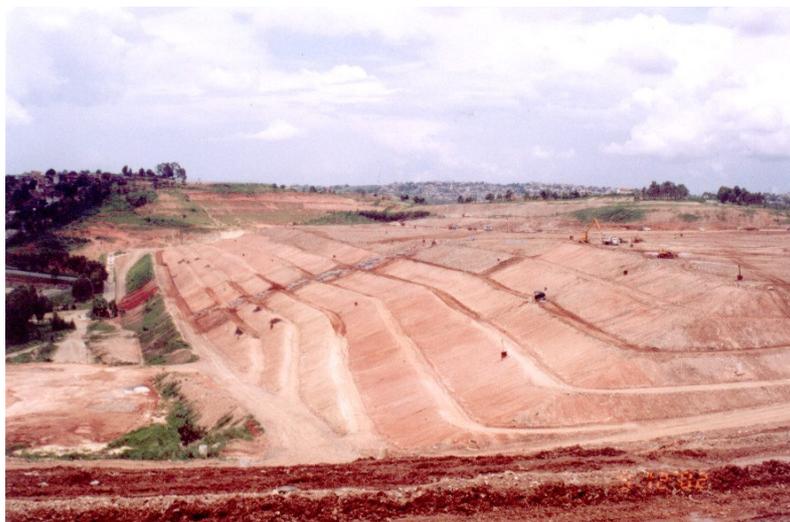
Figura 2 – Visão geral dos taludes das Células AC-03, AC-04 e AC-05

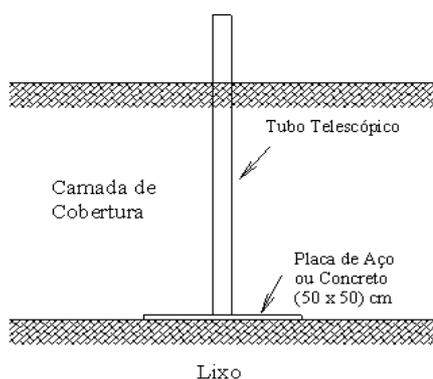
Figura 3 – Esquema do medidor de recalques superficiais

Os recalques superficiais são mensurados por meio de leituras realizadas em medidores específicos, os quais são constituídos de base quadrada de 0,50m, confeccionada em concreto, e haste metálica de tubos de ferro galvanizado (altura de 1,50 m) providos de rosca na parte superior para possibilitar o encaixe de novas hastes, se necessário. A distribuição das referidas placas ocorreu de modo que se observassem os recalques em quase todas as células do aterro.

Os medidores são instalados a uma profundidade aproximada de 50 cm da superfície dos taludes. Desta forma, minimiza-se a interferência das constantes movimentações de terra que acontecem no topo das bermas nos registros. Ressalta-se que o monitoramento vem sendo realizado com o aterro em operação, o que implica na constante execução de obras de terraplenagem e drenagem em toda a área.

Atualmente encontram-se instalados 66 medidores permanentes, distribuídos nas células do aterro, principalmente nas bermas dos taludes que já se encontram nas cotas finais de projeto. Nas Figuras 3 e 4, pode ser observado um detalhe do medidor de recalques superficiais utilizado na CTRS da BR 040.

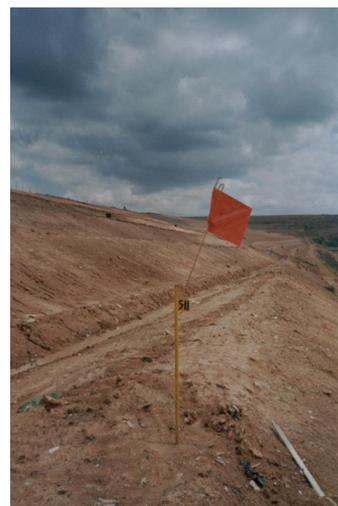
Figura 4 – Medidor de recalques superficiais instalado e identificado

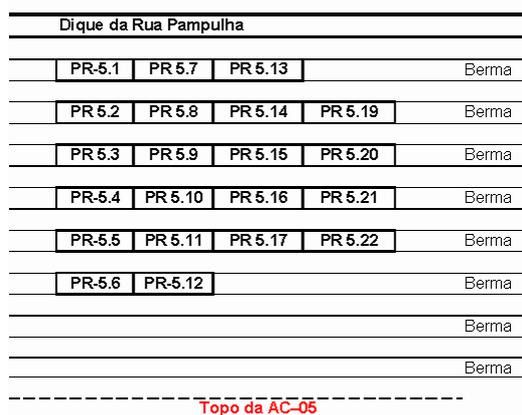
Figura 5 – Croquis de locação dos medidores (Célula AC-05)

Os resultados apresentados a seguir referem-se somente aos recalques dos 21 medidores instalados nos taludes da Célula AC-05, cuja localização é apresentada, de forma esquemática, na Figura 5.

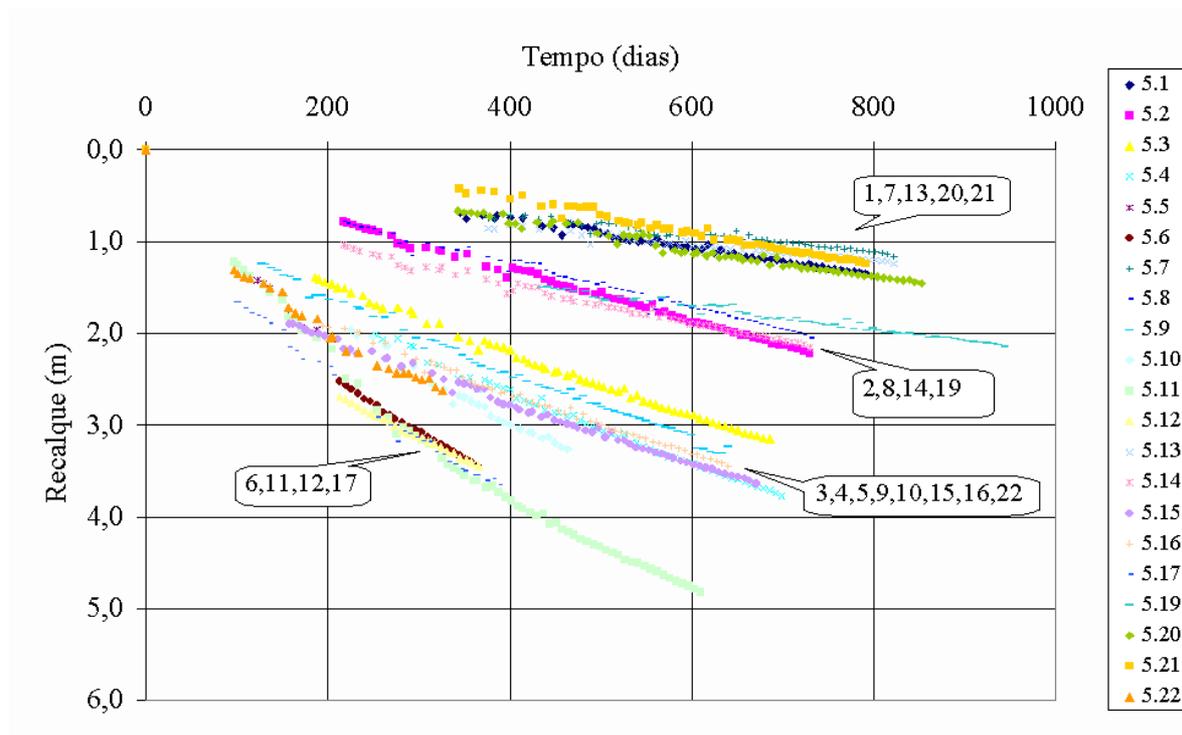
Figura 6 – Evolução dos recalques

As Figuras 6 e 7 mostram a evolução dos recalques e das deformações específicas nos medidores da Célula AC-05 ao longo do tempo. O trecho inicial das curvas não é apresentado e se refere ao intervalo entre a construção das células e o início do monitoramento. Cabe ressaltar que as cotas iniciais dos pontos onde foram instalados os medidores e o intervalo entre o final da construção e o início do monitoramento foram obtidas a partir do resgate dos registros topográficos dos avanços da frente de serviços, estando sujeitas a pequenas imprecisões.

Com relação aos recalques, observam-se quatro padrões de comportamento, também indicados na Figura 6, que correspondem, com algumas exceções, a conjuntos de medidores com mesma cota de projeto. Em linhas gerais, as leituras dos recalques indicaram valores que variaram de 100 cm a 480 cm e a deformações específicas, de 5,80 % a 17,5 %.

Observou-se também que para os medidores instalados nas extremidades da Célula, os valores de recalque observados foram menores, provavelmente pelo fato de a espessura de resíduos ser menor.

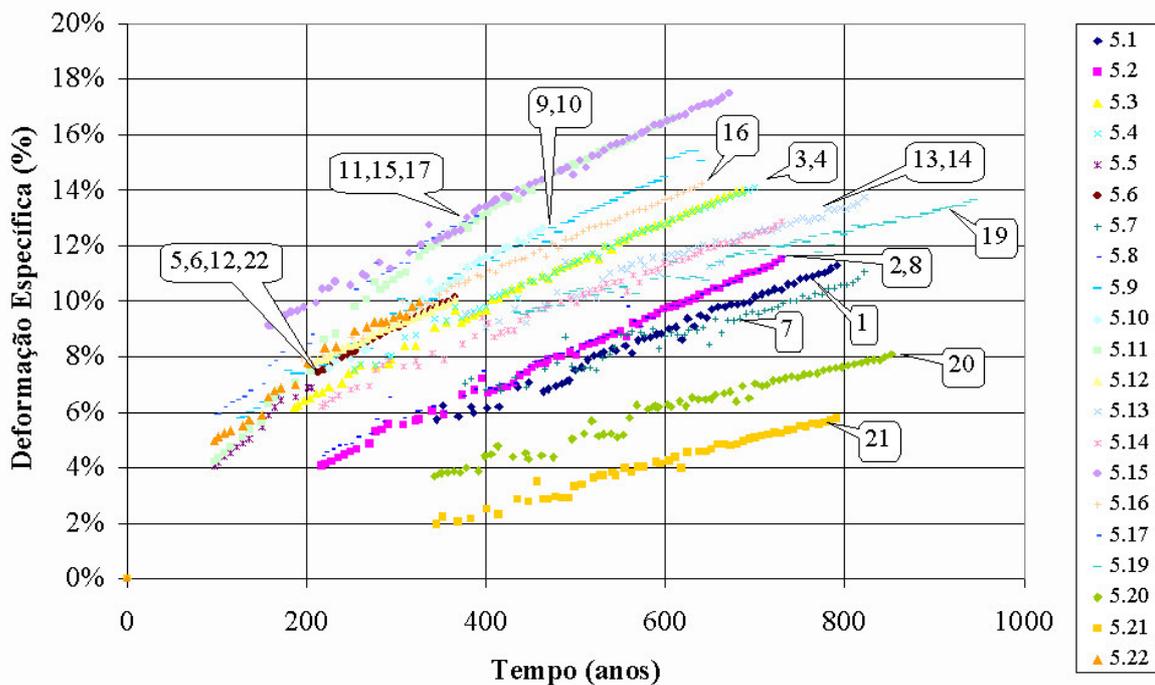
Figura 7 – Evolução das deformações específicas

O padrão observado para os recalques não pode ser verificado com as deformações específicas. Apenas algumas tendências podem ser inferidas, como a ocorrência de deformações máximas nos medidores que possuem maiores alturas de resíduos sob os mesmos e deformações mínimas para os medidores localizados sobre camadas de resíduos menos espessas.

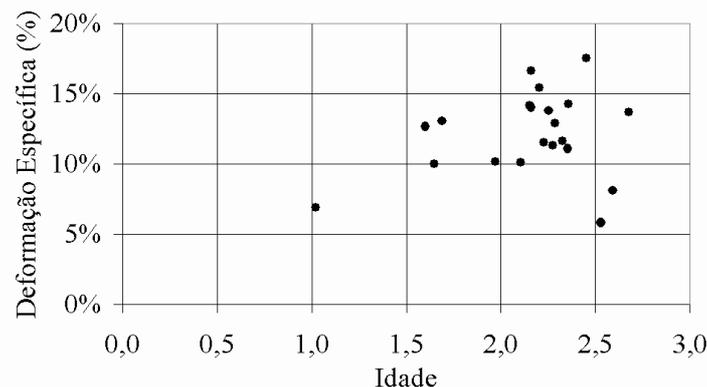
Figura 8 – Relação entre a idade dos resíduos e a deformação específica máxima

A Figura 8 apresenta a relação entre as idades dos resíduos sob cada medidor e as deformações específicas máximas. Se o único mecanismo responsável pelo desenvolvimento dos recalques fosse mecânico (*creep* - deformações lentas sob estado de tensões constante), era de se esperar uma tendência de que resíduos de mesma idade apresentassem deformações específicas semelhantes, o que não foi observado. Isso confirma a grande complexidade do comportamento dos RSU e a necessidade de considerar outros mecanismos, principalmente os biológicos, na interpretação dos resultados.
